4.1.44	Inger	Bombad i Kiel
5.1.44	Stårö	Bombad i Holtenau
5.1.44	Oswin	Bombad i Holtenau
5.1.44	Granö	Bombad i Holtenau
5.1.44	Ingarö	Bombad i Holtenau
6.1.44	Svea	Bombad i Stettin

INGER 4-5.1.44

UNDGÅTT SKADOR VID BOMBATTOR ÖVER KIEL UNDER TVÅ STORA DAGRAIDER.Journal.

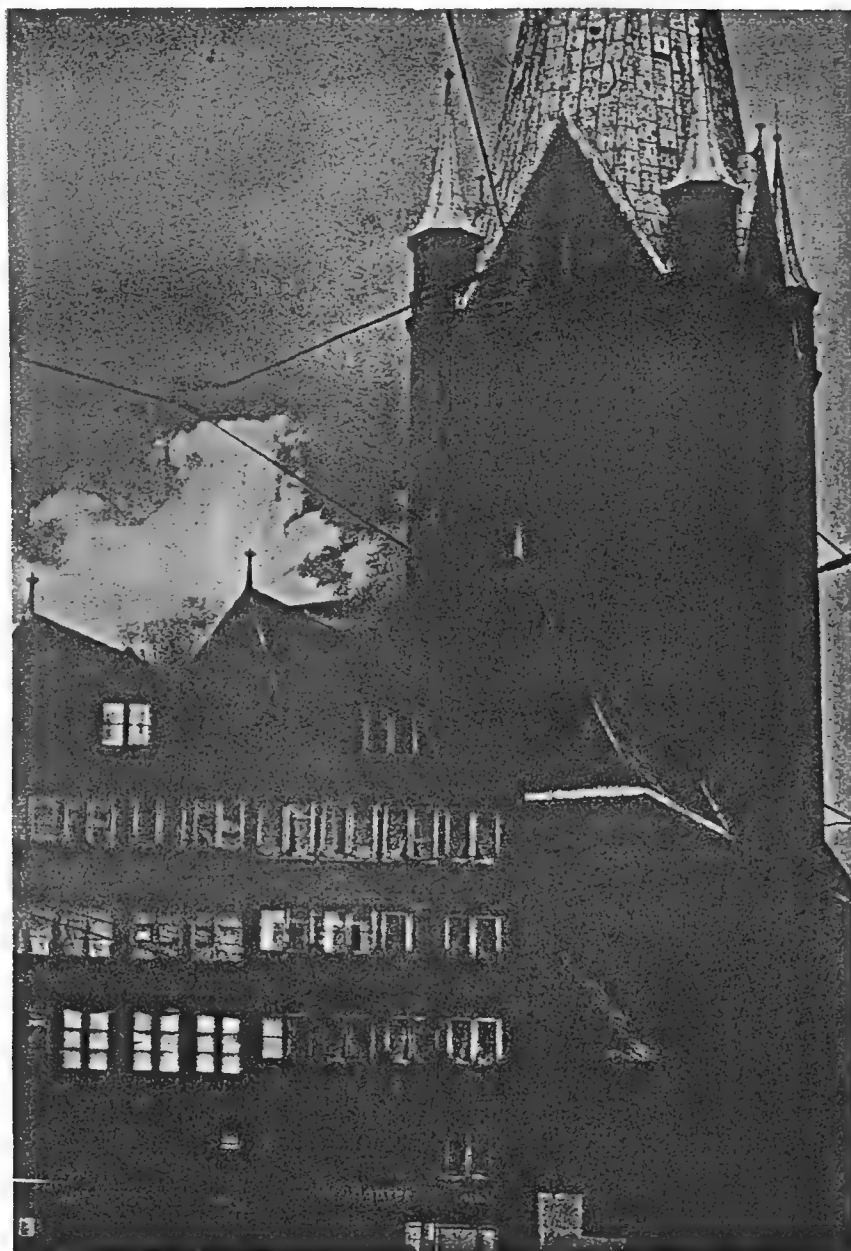
GRANÖ 5.1.44

Kiel den 5.1.44. Nicolaikirche övertändes under raiden och totalförstördes. Die Persianischen Häuser -korsvirkeshusen i förgrunden - förstördes vid en raid den 22 maj 1944.

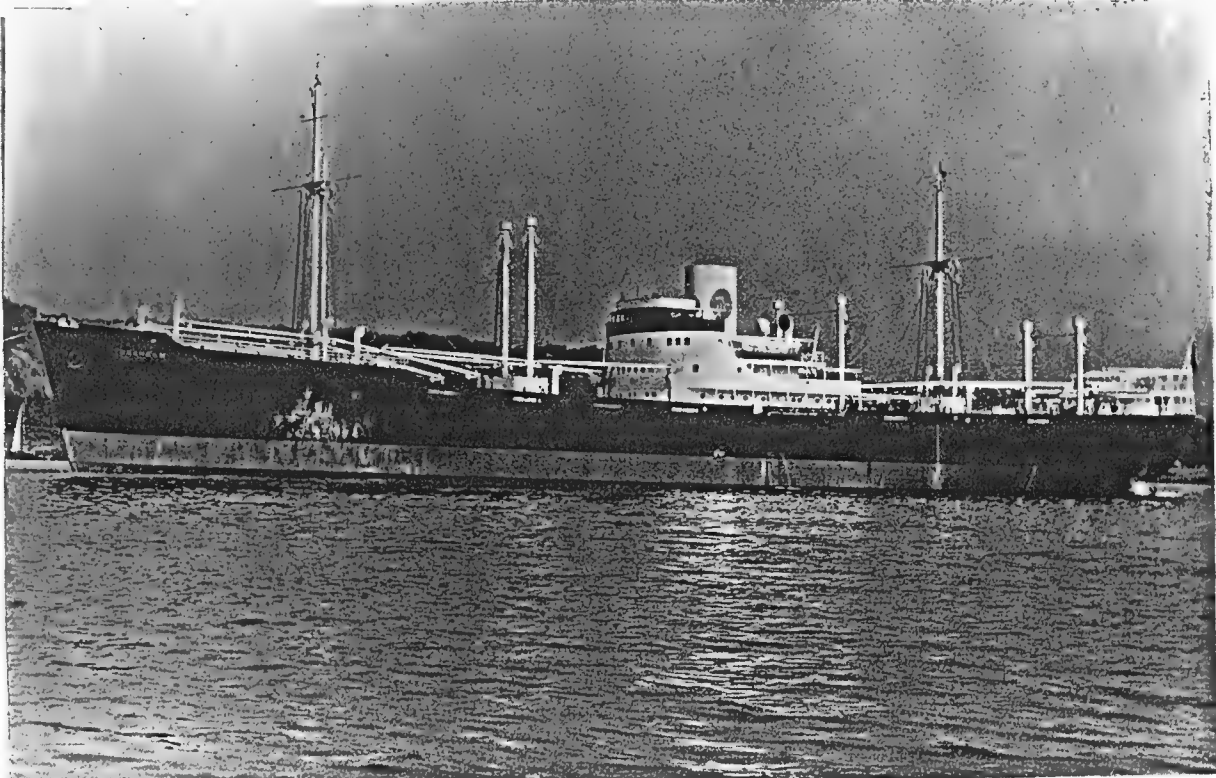
Ing.Sten Haeger besiktigat för SKNF 2.5.44 i Sannegårdshamnen i Göteborg för att fastställa livbåtsskadorna. Övriga skador gått på civilrisk och ersatts av SAAF. Götaverken reparerat livbåtarna för 1435:- och övriga skador för 7460:-

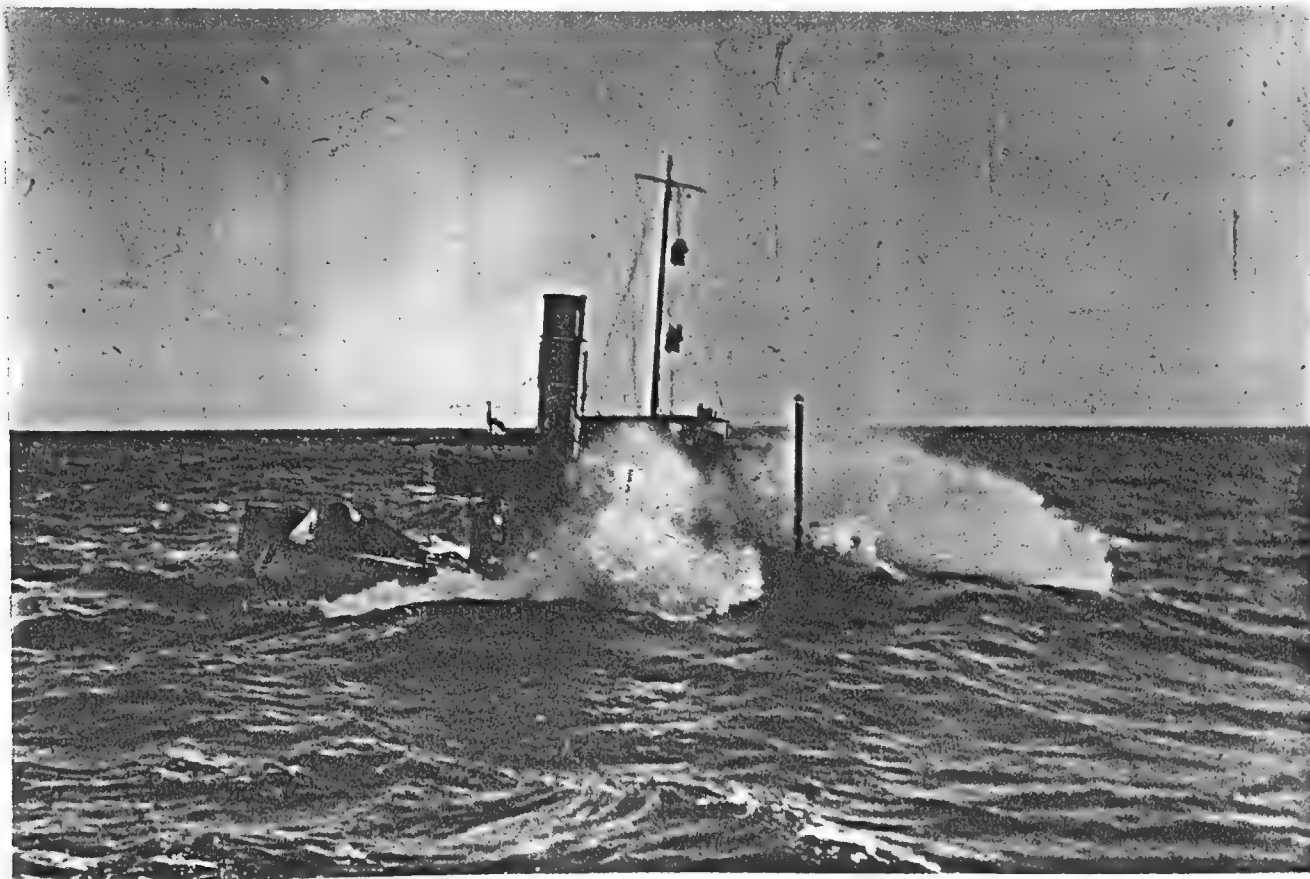
Hjvb 232 Isbjörn.

24.3.44	Hjvb 232 Isbjörn	+ Kantrat 600 meter. W Grässkären, Hävringe
25.3.44	Aros	+ Grundstött Danzig-Neufahrwasser
26.3.44	Ligur	Sänkt FÅAB:s Margareta vid Vaktskepp K

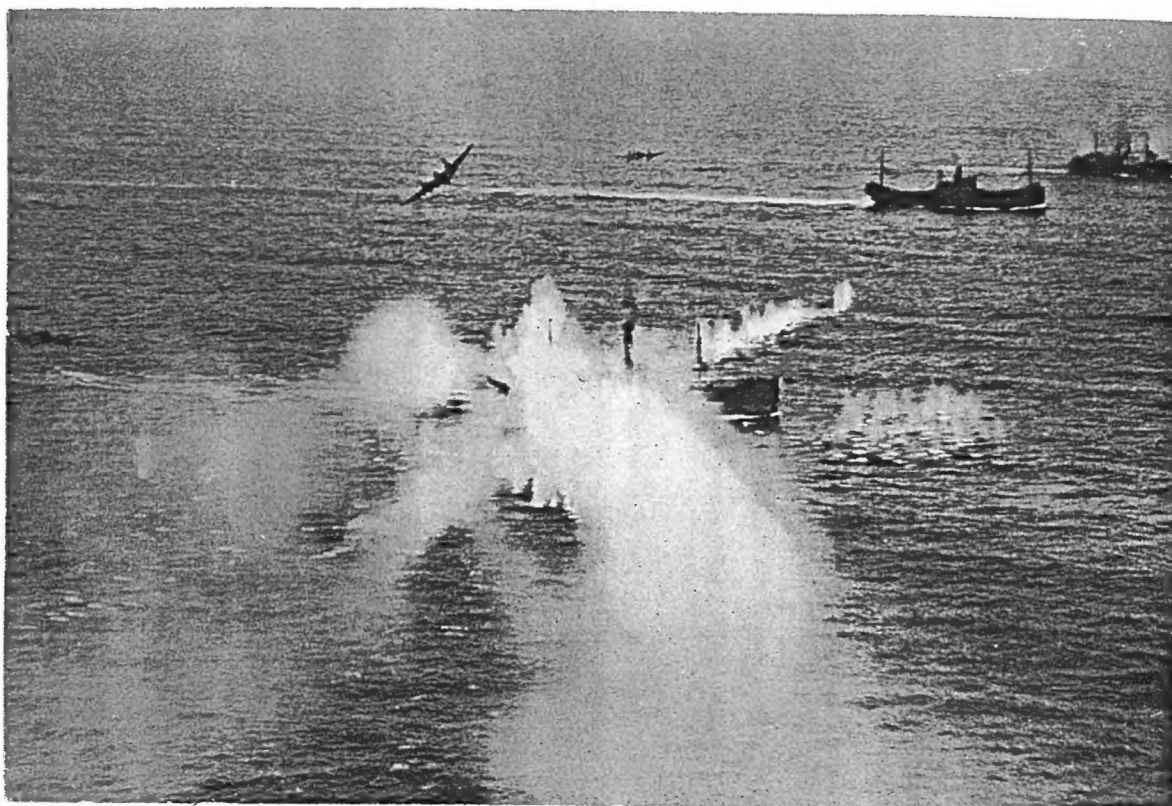
ASLÖG 29.3.44

*Centre left: Coastal Command
Beaus jinking their way over a
German convoy off the Friesian
Islands on March 29th, 1944.
/British Official*
